**XII S Y M P O Z J U M**  
na temat:  
**BADANIE PRZYCZYŃ I ZAPOBIEGANIE AWARIOM**  
**KONSTRUKCJI BUDOWLANYCH**  
**SZCZECIN-ŚWINOUJŚCIE, 22-23-24 października 1991 r.**

dr inż. Leszek Chodor  
prof. dr hab. inż. Zbigniew Kowal  
dr inż. Jerzy Sendkowski  
dr inż. Zbigniew Zajac  
Politechnika Świętokrzyska, Kielce

**AWARIA KOMINA STALOWEGO W WARUNKACH**  
**ZMĘCZENIA NISKOCYKLOWEGO**

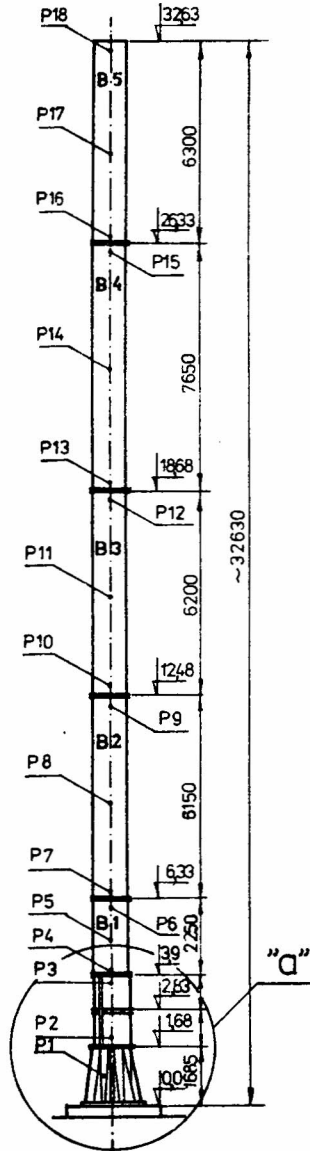
Rys.1. Widok ogólny kominu

Wolnostojący komin stalowy o wysokości około 33 m i średnicy 1.00 m złożony jest z pięciu segmentów montażowych połączonych śrubowymi łącznikami kołnierzowymi.

W tabelicy 1 podano zmierzone grubościomierzem ultradźwiękowym grubości blach płaszczu. Punkty pomiarów oznaczono na rys.1 symbolami  $P_L$  ( $i = 1, 2, \dots$ ).

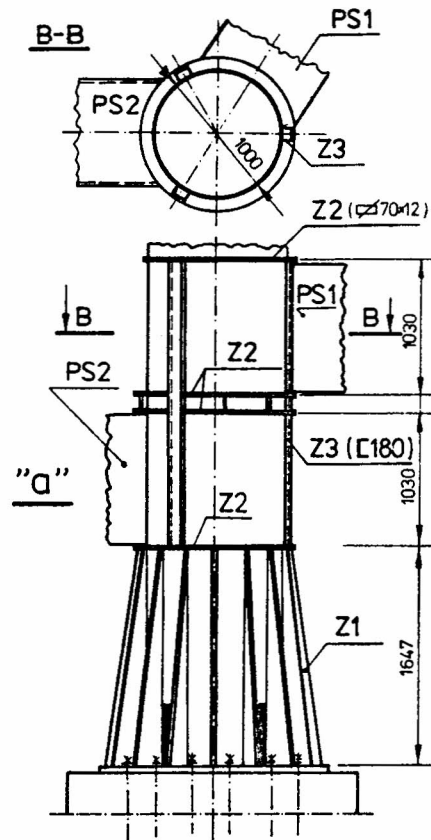
Rys.2. Wzmocnienia płaszczka kominu w okolicy czopuchów

W obszarze podłączenia czopuchów, na długości ok. 2.2 m, płaszcz komina wzmocniono trzema pionowymi ceownikami **Z3** (C 180). (rys.2.). Ceowniki zakończono pierścieniem z blachy **Z2**. Natomiast pomiędzy czopuchami zastosowano pierścień złożony z dwóch blach **Z2**.

Nie wykonano wyokrąglenia naroży otworów. Brzegi otworów nie zostały wyrównane po wycięciu palnikiem.

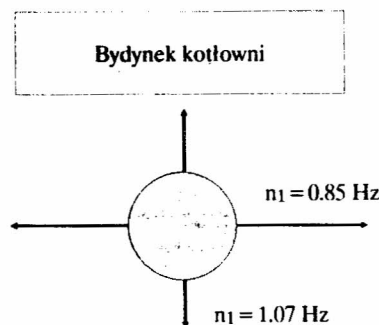
Rys.3. Częstotliwości drgań własnych kominia

Analizę dynamiczną kominia wykonano biorąc pod uwagę pomierzone pierwsze częstotliwości drgań własnych (rys.3). Częstotliwości drgań mierzono w kierunku równoległym i prostopadłym do

Ze znacznej różnicy tych częstotliwości można wnioskować o istotnych potencjalnych odchyleniach charakterystyk dynamicznych kominów od charakterystyk przewidywanych teoretycznie.

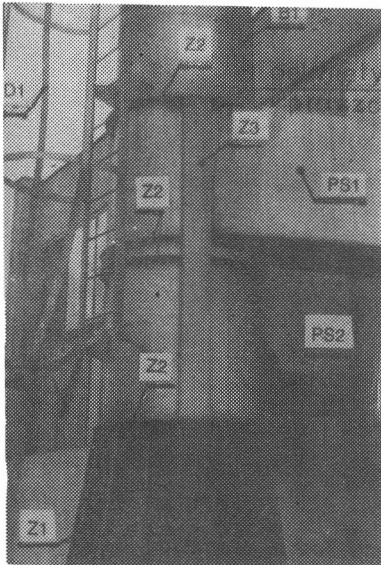
Rys.4. Pęknięcie płaszczu komina

Ponieważ  $\Delta\sigma_R = 619 \text{ MPa} < \Delta\sigma_L = 720 \text{ MPa}$ , więc komin mógł ulec awarii na skutek zmęczenia niskocyklowego.

W roku 1990 w trakcie oględzin zauważono pęknięcie poprzeczne komina (rys. 4) na długości około 60 cm. Na rys. 6 naszkicowano przekrój pęknięcia. Przewężenie krawędzi pękniętych blach wskazuje na plastyczny charakter zniszczenia.

Pęknięcie płaszczu wystąpiło na jego obwodzie w uezebrowanym segmencie B1. Szczelina rozpoczyna się w narożu otworu wlotowego czopucha, przebiega pod jednym z pionowych cewników wzmocnienia i kończy się przed wspornikiem drabinki.

- 1) wprowadzić aerodynamiczne (lub inne) tumiki drgań w celu doprowadzenia do nieuporządkowanego zrywania się wirów Benarda-Karmana, tak aby nie następował rezonans parametryczny,
- 2) stosować w miejscach potencjalnych karbów rozwiązania konstrukcyjne eliminujące możliwość spiętrzania się naprężeń ponad granicę sprężystości materiału.

Wokół otworu wlotowego czopucha wykonano obramowanie z kątowników. Brzegi otworu oszlifowano, w taki sposób by w narożach powstało wyokrąglenie.
